PUUVERHOILTUJEN JULKISIVUJEN MAALAUS

Jussi Koskelainen
Opinnäytetyö
Syksy 2012
Rakennusalan työnjohdon koulutusohjelma
Oulun seudun ammattikorkeakoulu

Title of thesis: Painting of wood-cladded facades

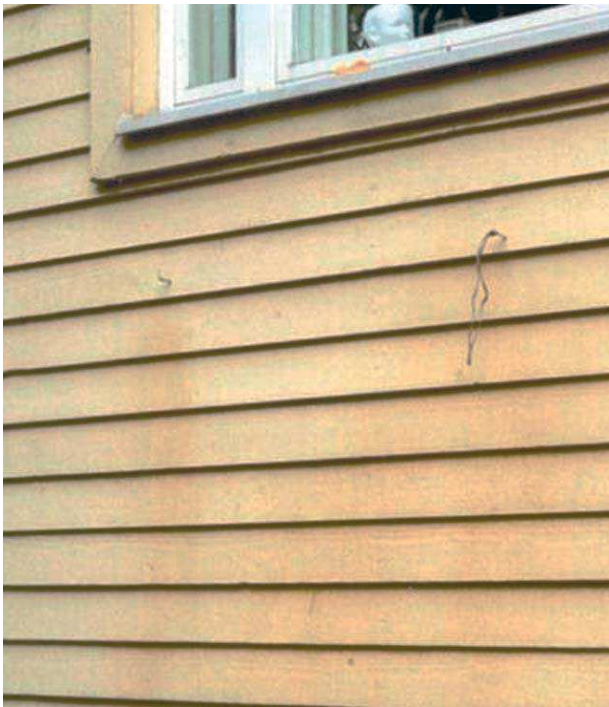
KUVA 1. Haalistunut maalipinta (6)

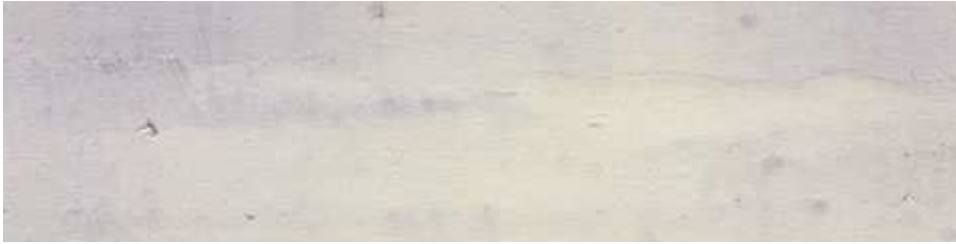
KUVA 2. Maalipinnan sävyero (6)

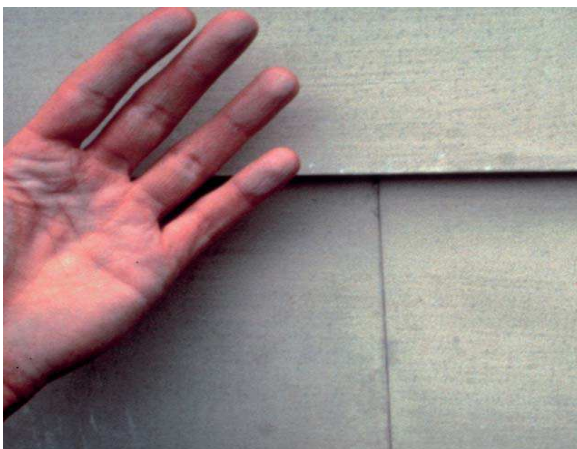
Maalipinnan liituuntuminen johtuu maalin sideaineen hajoamisesta. Tämä aiheuttaa sen, että sideaine kerääntyy maalin ulkopinnalle jauhomaiseksi kerrokseksi (kuva 3). Ilmiö on hyvin yleinen betonijulkisivuissa, sillä niissä sade irrottaa maalipinnasta pigmenttiä ja sideaineita herkemmin. (1.)

KUVA 3. Liituuntunut maalipinta (6)

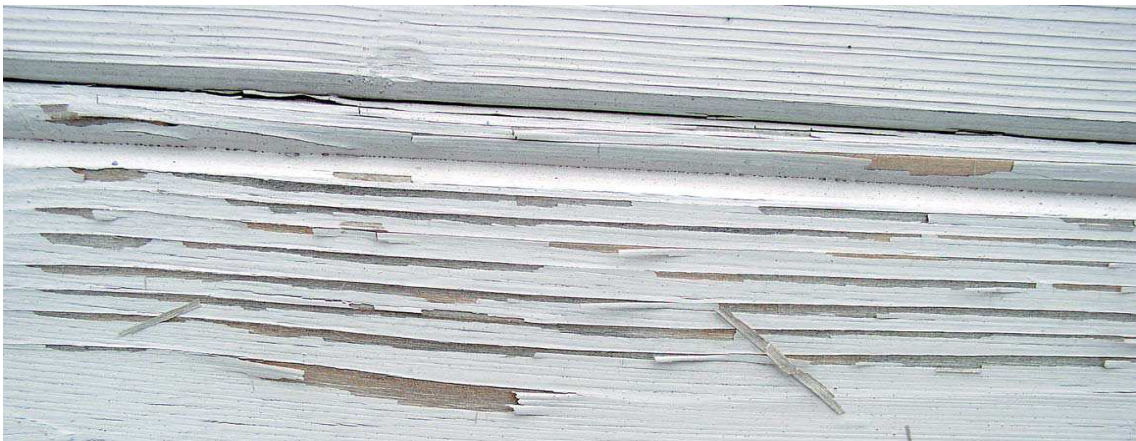
KUVA 4. Hilseilevä maalipinta (6)

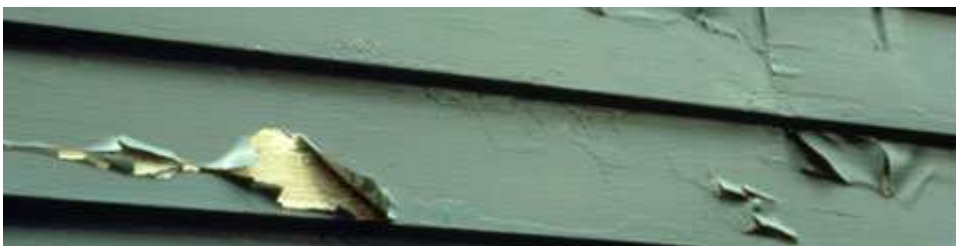
Maalipinnan kuoriutuminen tarkoittaa maalin lähtemistä pinnasta isoina palasina (kuva 5). Tämä on useimmiten seurausta siitä, että maalattavaa pintaa ei ole puhdistettu kunnolla ennen maalaamista tai maalikerroksen alle on päässyt vettä heti maalaamisen jälkeen. Jos maalipintaa ei ole puhdistettu kunnolla tai maalikerroksen alle on jäänyt vettä, maali ei yksinkertaisesti ota kiinni alustaan ja kuoriutuu sitten isoina palasina irti kuivuttuaan. (1.)

KUVA 5. Maalipinnan kuoriutuminen (6)

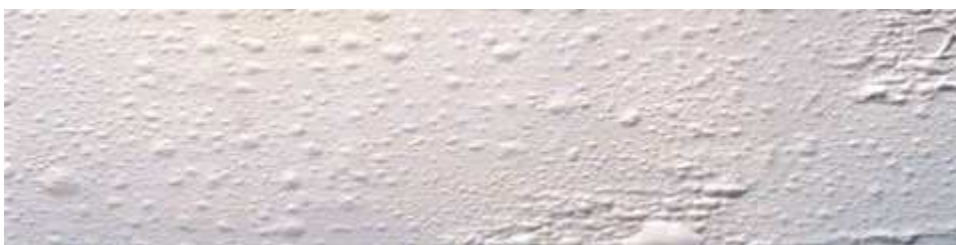
KUVA 6. Maalipinnan kupliminen (6)

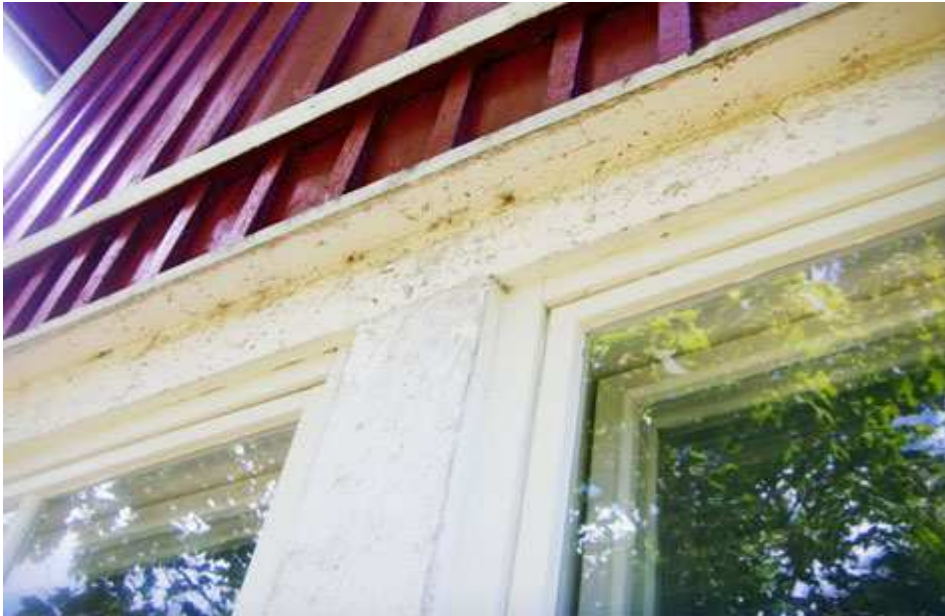
KUVA 7. Mikrobikasvustot maalipinnassa (6)

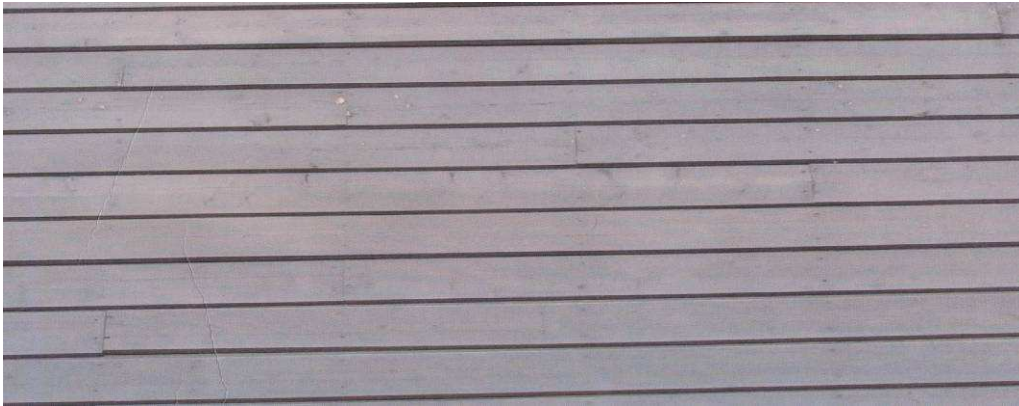
Alla olevassa kuvassa (kuva 9) huomaa selvästi, miten maalipinta on läpikuultava. Tämä ei ollut kuitenkaan tarkoitus tässä kohteessa, vaan se johtuu liian ohuesta maalikerroksesta puun pinnalla. Ongelmaa pahensi lisäksi se, ettei pohjatöitä ollut tehty oikein. Jos puupinnan pohjustus jää tekemättä, pintamaali imeytyy syvemmälle puuhun kuin on tarkoitus, ja tämä aiheuttaa sen, että pinnasta tulee läpikuultava ja laikukas.

KUVA 9. Haalea maalipinta

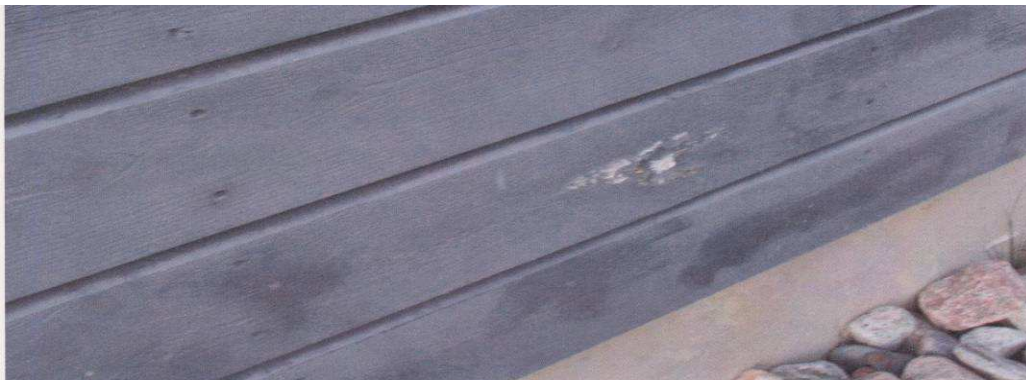
Alla oleva kuva (kuva 10) on otettu sokkelin päältä ja siitä ilmenee selvästi, miten maalipinnassa on tummempia laikkuja, jotka ovat aiheutuneet siitä, että maalaus on suoritettu liian kostealla ilmalla. Julkisivun alareunassa tämä ongelma korostuu, sillä sataessa räystäät eivät juuri suojaa julkisivun alareunaa.

KUVA 10. Maalipinnan sävyero (liian kostea ilma)

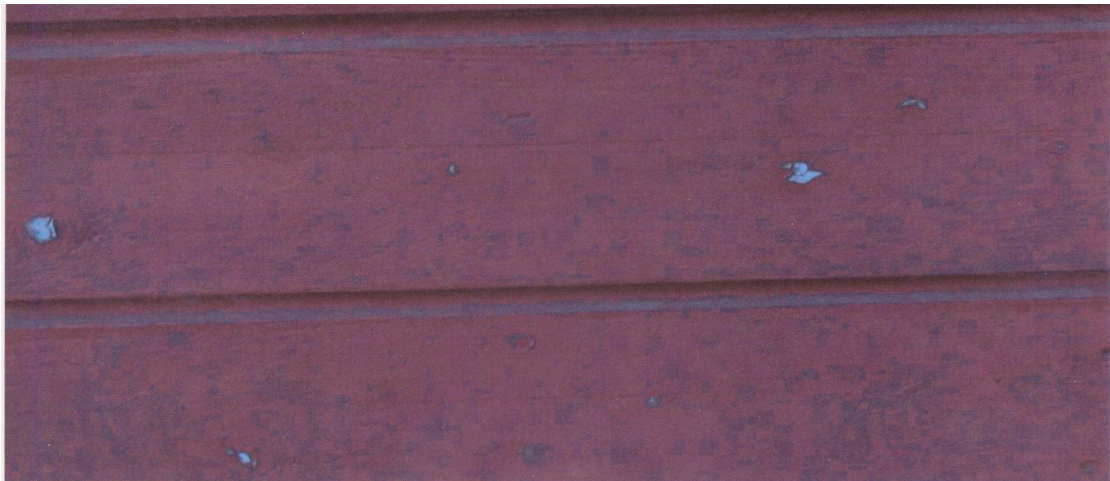
Jäätymisvaurioitakaan ei tässä kohteessa välttytty. Niitä esiintyy eniten erillisen varastorakennuksen ulkoseinässä (kuva 11). Se maalattiin viimeisenä myöhään syksyllä, kun yöllä oli jo hallaa. Kuvasta huomaa, kuinka epätasainen maalipinnan väristä tuli. Tämä johtuu siitä, että maalin sisältämä vesi jäätynyt yön aikana ennen maalin kuivumista aiheuttaen pigmentin erottumisen maalin sideaineista. Tästä seurasi väritykseltään erittäin epätasainen maalipinta. Tällainen maalipinta ei myöskään ole kovin kestävä, sillä jäätyminen on estänyt maalin imeytymisen puuhun.

KUVA 11. Maalipinnan jäätymisvaurioita

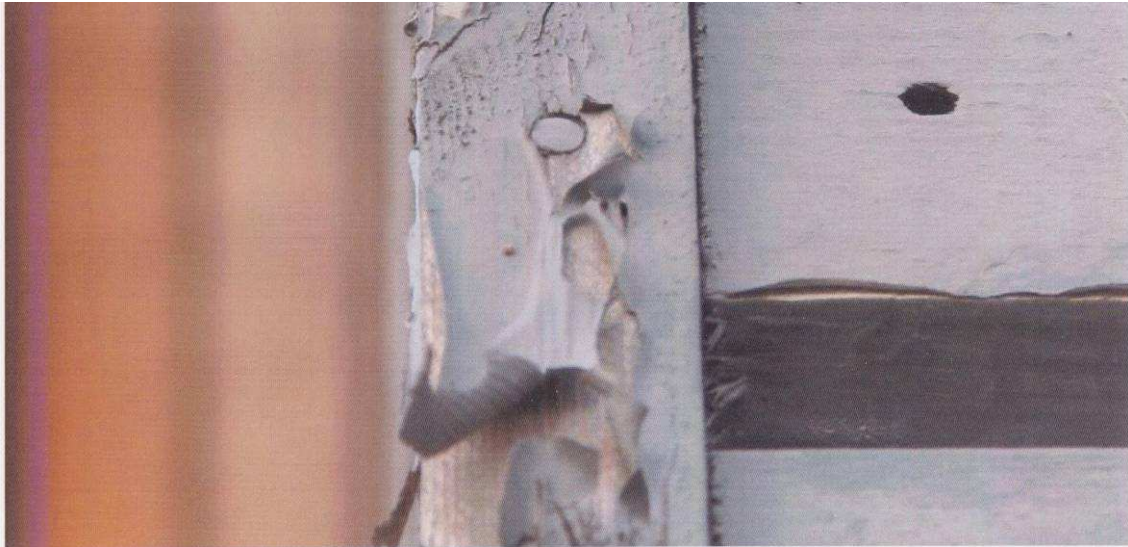
Maalipinnan kuoriutuminen (kuva 12) oli suurin syy, minkä takia asukkaat tässä kohteessa valittivat maalaustyön jäljestä. Kun maali alkaa kuoriutua puun pinnasta, jää itse puu ilman mitään suojaa sään aiheuttamia rasituksia vastaan. Tämä taas korjaamattomana aiheuttaa puuhun kosteusvaurioita ja mikrobikasvustoja, jotka osaltaan taas heikentävät puun teknisiä ominaisuuksia ja aiheuttavat välitöntä korjaustarvetta.

KUVA 12. Kuoriutuva maalipinta

Kuvassa 12 näkyvä maalipinnan kuoriutuminen johtuu väärästä käsittely-yhdistelmästä. Kuvasta näkee selvästi, että pintamaalin alla on höylättyä puuta, jota ei ole pohjustettu lainkaan. Oikea käsittely tällaiseen kohtaan on seuraava:

- Esikäsittely, jossa käsiteltävästä alustasta poistetaan irtonainen aines, lika ja pöly.
- Maalaus käsittely, jossa sively pohjusteella, minkä jälkeen sively liuoteohenteisella öljymaalilla kahteen kertaan.

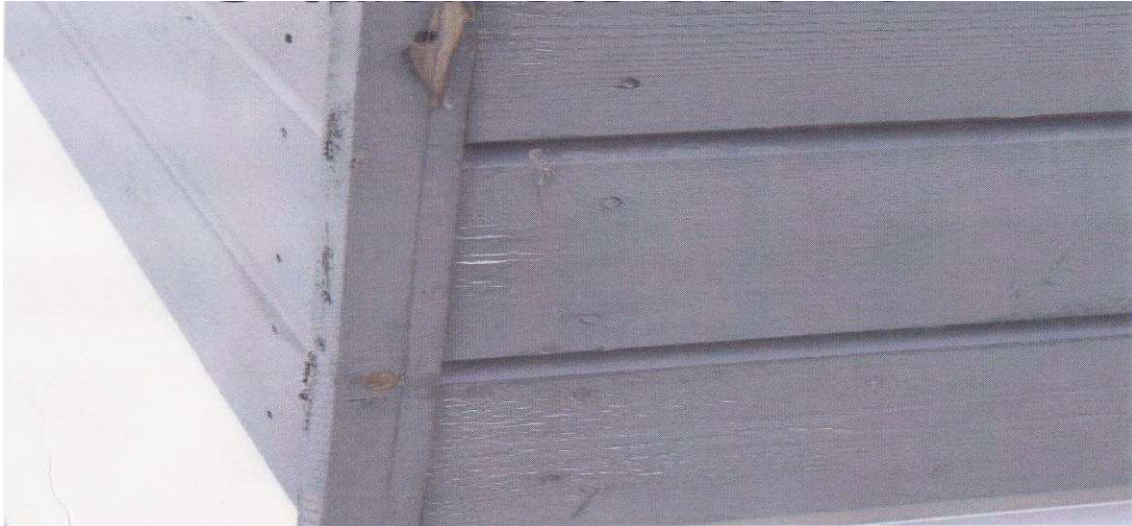
Kuvan 13 maalipinnan kuoriutumiseen pätee samat päätelmät kuin yllä, mutta kuvan perusteella näyttää siltä, että kosteus on jo aiheuttanut vauriota puupintaan. Vaurion laajuudesta riippuen joko desinfiointi tai hionta voi riittää poistamaan kosteusvauriot. Jos vaurio on laajempi, voi tulla kyseeseen myös koko riman vaihto.

KUVA 13. Ulkonurkan pystyriman hilseily

Kosteusvaurion syy lienee se, että kuoriutuminen on tapahtunut jo jonkin aikaa sitten, eikä siihen ole ajoissa puututtu. Mahdollista on myös, että rima on maalattu sen ollessa vielä liian kostea, jolloin puun sisällä oleva kosteus on jäänyt puun sisään ja vaurioittanut puun pintakerrosta. Tätä vaihtoehtoa tukee kuvan alaosassa näkyvä oksankohta, jonka päältä maalipinta on lähtenyt kokonaan. Maalipinnan alle jäänyt kosteus aiheuttaa juuri tällaista kuplimista.

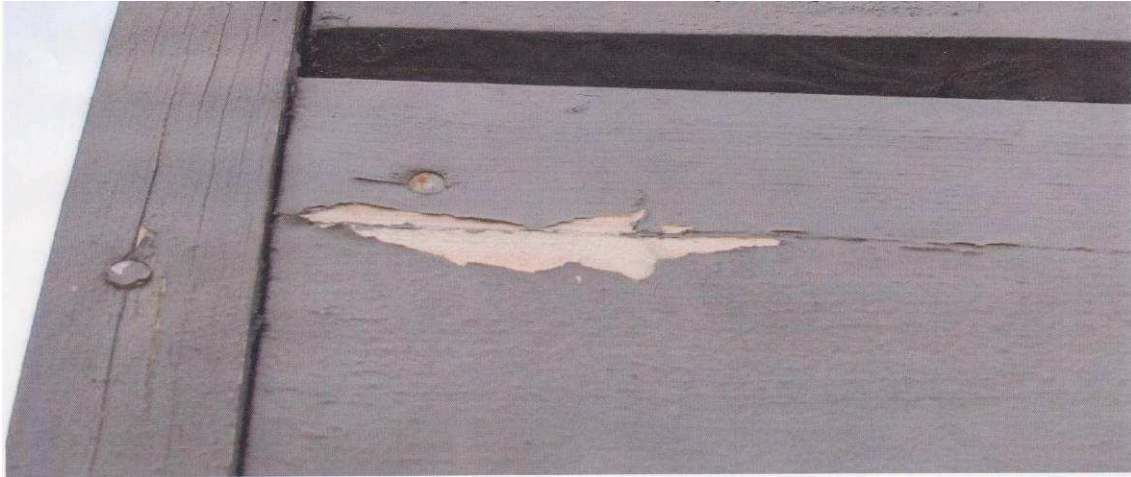
Kiinnitysosien korroosio ei tässä tapauksessa ollut reklamoinnin aiheena, mutta myös korroosiota julkisivujen metallisissa kiinnitysosissa esiintyy (kuva 14). Kohteessa korroosio on jo alkanut syövyttämään metallisia kiinnitysosia. Tämä johtuu siitä, että maalipinnan alle on päässyt kosteutta, mikä aiheuttaa metalliosien korroosiota. Paikoin myös maalipinnan irtoaminen on paljastanut piiloon maalattujen metalliosien pinnat ja jättänyt ne täysin sään armoille.

KUVA 14. Korroosio kiinnitysosissa
